## De koetswerkrestauratie van een Alfa Romeo type 105/115 (part 2)

By Yvon Duvivier

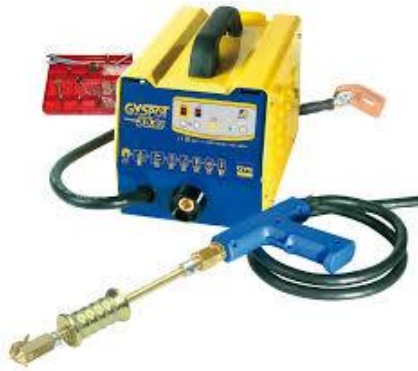
**Puntlassen en tractie op de plaat door middel van een inertiehamer.**

Deze deur van een Bertone heeft geen deurstop en door een windstoot is die tegen het spatbord gevlogen. Aangezien er een versteviging in het spatbord zit, was het niet mogelijk om de bluts weg te halen met een hamer. De punten bij de deurstop tonen de plaatsen waar de plaat naar buiten werd getrokken.

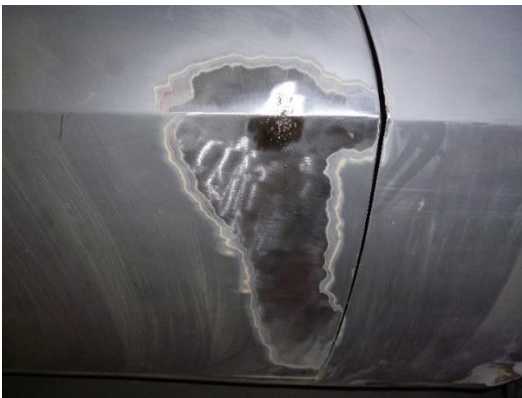
**Resultaat van een tractie op een deur.**

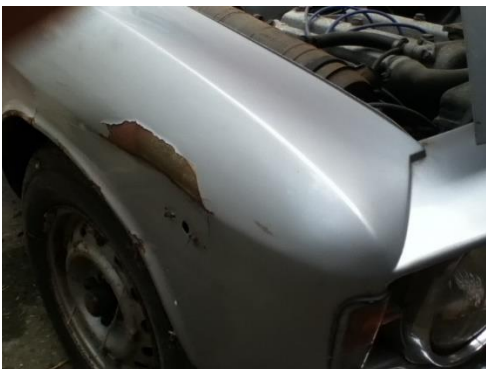
Een ander voorbeeld op deze wagen, het voorste spatbord was beschadigd.

**Voorste beschadigd spatbord.**

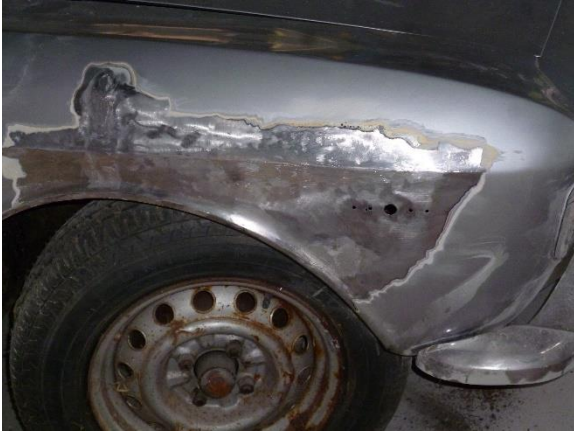
**Te ontblutsen spatbord.**

Ziehier het resultaat met de lassporen gemaskeerd door plamuur.

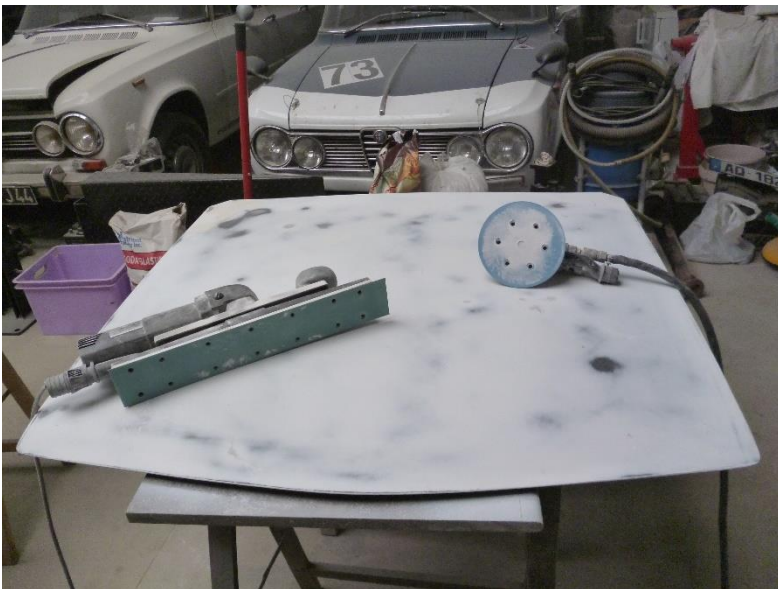
De volgende foto toont ons het gereedschap om een motorkap te herstellen, het oppervlak is wit en de zwarte zones tonen ons de blutsen. Eens men aan die zwarte laag komt moet men terug een laag surfacer toepassen.

**Gereedschap om een oppervlak te herstellen.**

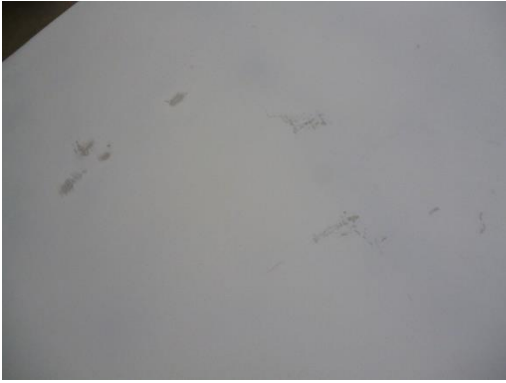
De volgende foto toont dat alle zwarte sporen niet verdwenen zijn.

**Analyse van de holtes aangetoond door de resterende zwarte sporen**

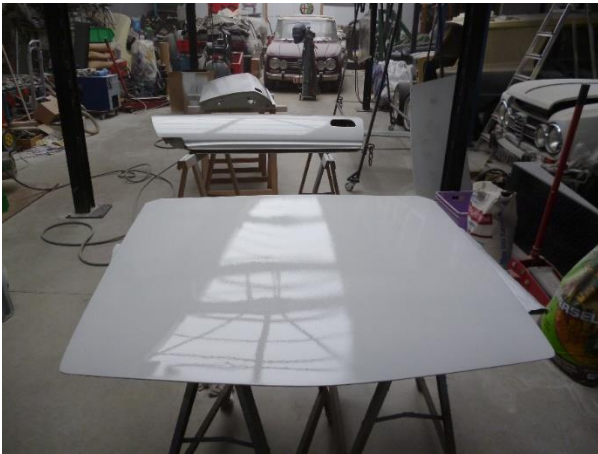
Een laatste controle gebeurt door het stuk te overgieten met een ontvetter en de glans van het herstelde plaatstuk na te kijken om te zien of er nog onregelmatigheden zijn. Deze werkwijze gebeurt voor het ontblutsen zonder verf (DSP en in het Engels: PDR paintless dent repair).

**Controle van de glans vóór het schilderen.**

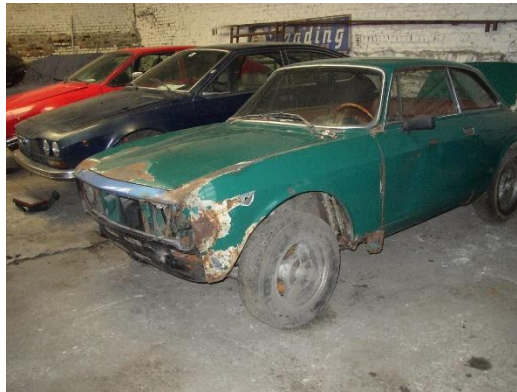
Ter vergelijking de wagen vóór de werkzaamheden.

**Te restaureren GTV**

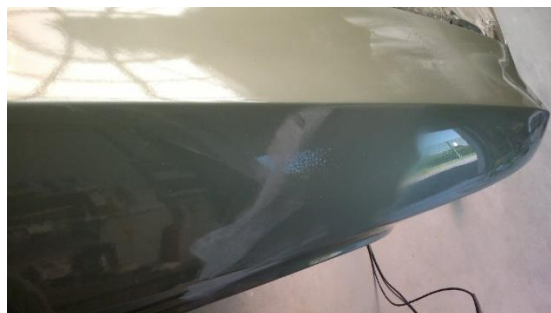
- links het linker spatbord
- -in het midden het polieren om de laatste gebreken weg te werken of sporen van stof in de verf weg te werken
- -het rechter deel toont het resultaat van het polieren.

**Voorbeeld van polieren**
